Inwentaryzacja ornitologiczno-chiropterolo- giczna budynku szkoły w Stanominie, dz. nr 77 obręb 0075 Stanomino, gm. Białogard

Opracował: mgr inż. Łukasz Borek

-----Stargard – maj 2020-----

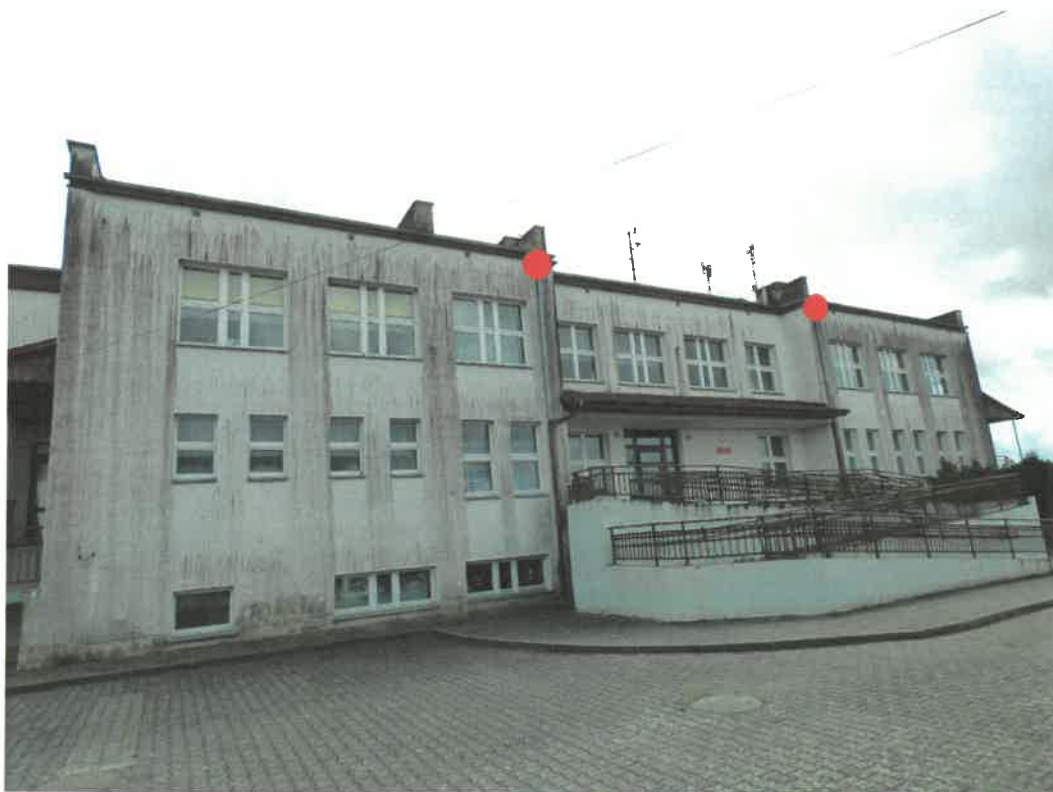
Fot. 1 Ściana frontowa budynku z zaznaczonymi lokalizacjami niszami lęgowymi ptaków.

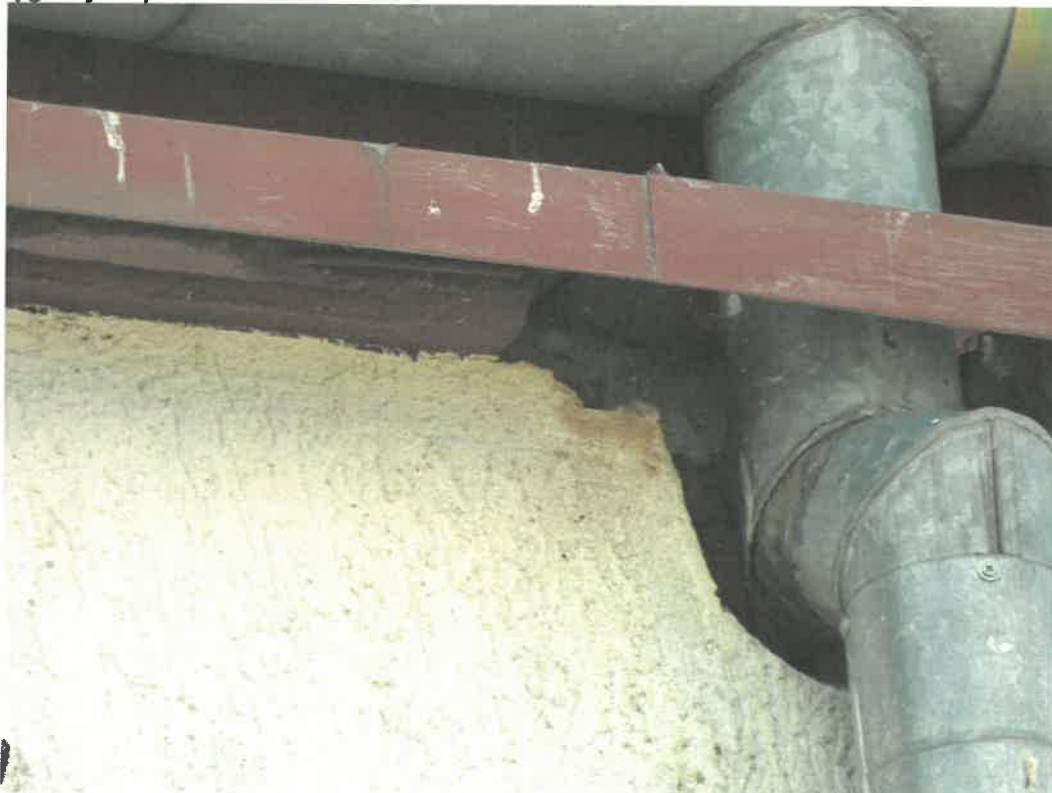
W niektórych ze szczelin widoczne jest nagromadzenie materiału gniazdowego oraz charakterystyczne zabrudzenia przy otworach gniazdowych, odnotowano także obecność ptaków karmiących pisklęta oraz budujących gniazdo (fot. 2, 3, 5-7, 9, 10, 12-13, 15).

Fot.2 Nisza lęgowa wróbla pod opierzeniem blacharskim ściany frontowej.

Można to osiągnąć zabezpieczając w terminie między połową października a końcem lutego wszystkie 11 wskazanych otworów (nisz miejsc lęgowych ptaków) w planowanych do docieplenia ścianach, trwałą i szybkoschnącą substancją (siatką zabezpieczającą lub uszczelniaczem o stałej konsystencji np. bardzo dobrze sprawdzającą się w tej roli pianką montażową).

Proponowane działania kompensacyjne powinny polegać w tym przypadku na wywieszeniu 11 trocinobetonowych budek lęgowych dla dla wróbla *P. domesticus* (lub 6 podwójnych) ścianach przedmiotowego obiektu, po wykonanych już pracach remontowych. Miejsca montażu powinny zostać wskazane przez eksperta-przyrodnika, w ramach monitoringu w trakcie prac remontowych. Budki te można zamontować np. na ścianach szczytowych obiektu.

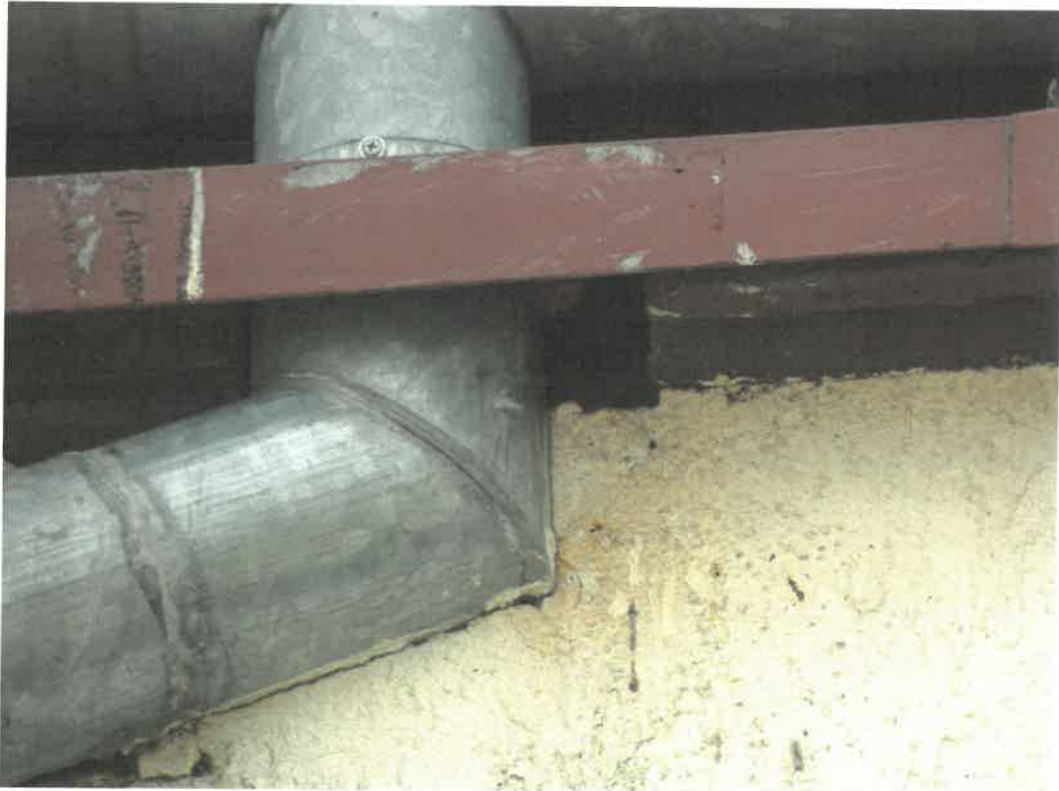
Fot. 3 Nisza lęgowa wróbla pod opierzeniem blacharskim ściany frontowej.

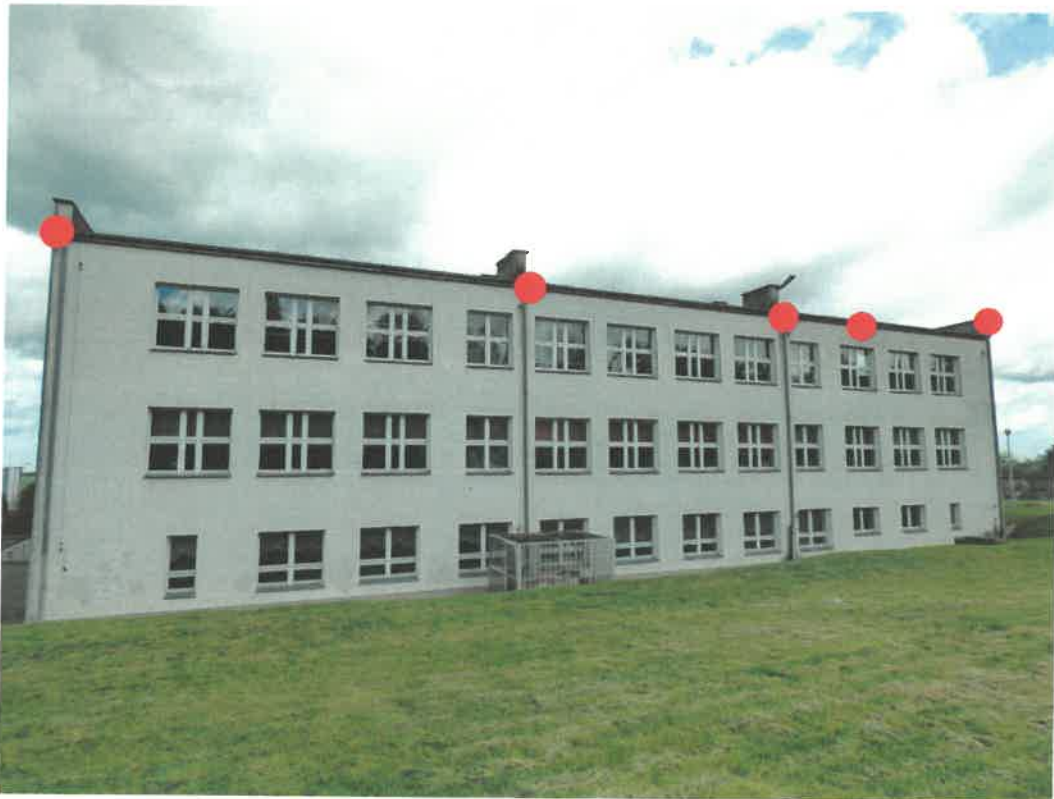
Fot.4 Ściana tylna budynku z zaznaczonymi lokalizacjami nisz lęgowych ptaków.

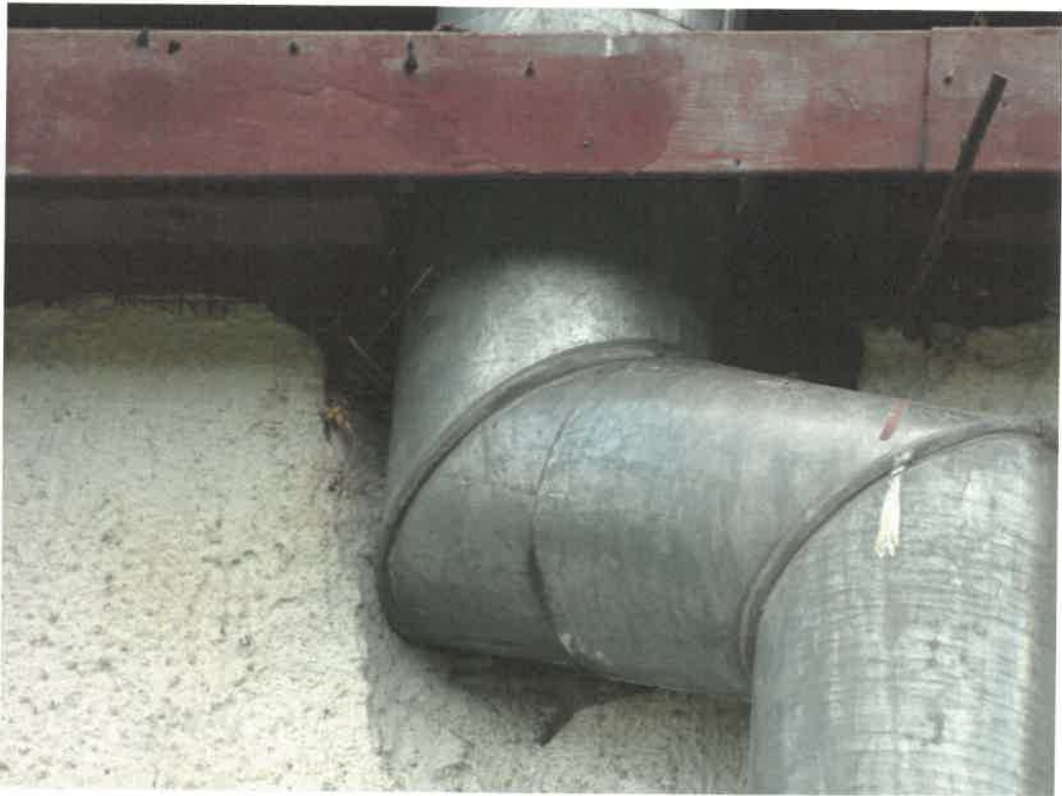
Fot. 5 Nisza lęgowa wróbla pod opierzeniem blacharskim ściany tylnej.

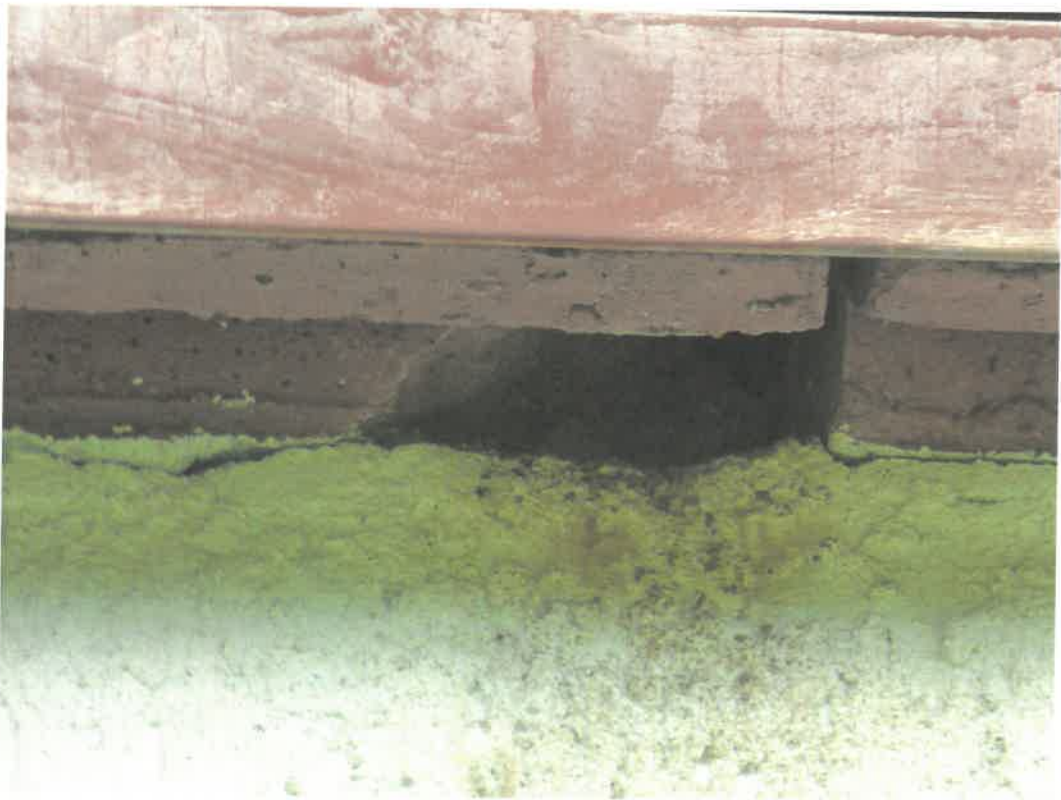
Fot. 6 Nisza lęgowa wróbla pod opierzeniem blacharskim ściany tylnej.

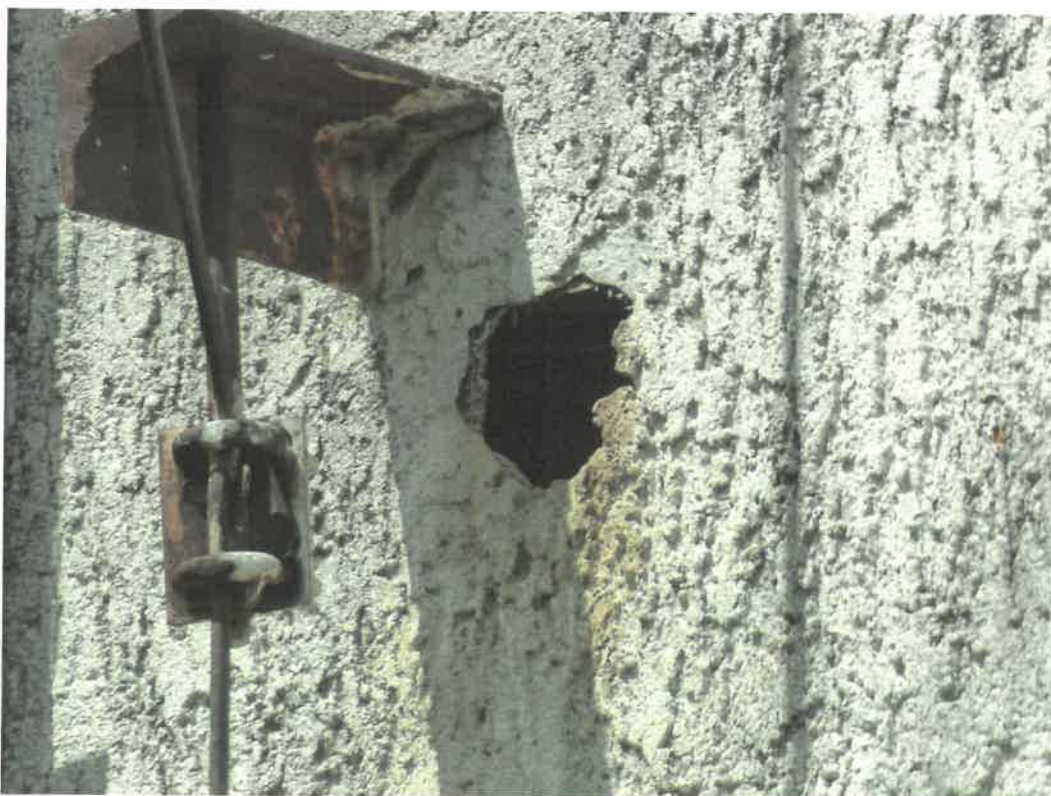
Fot. 7 Nisza lęgowa wróbla w ubytku elewacji ściany tylnej.

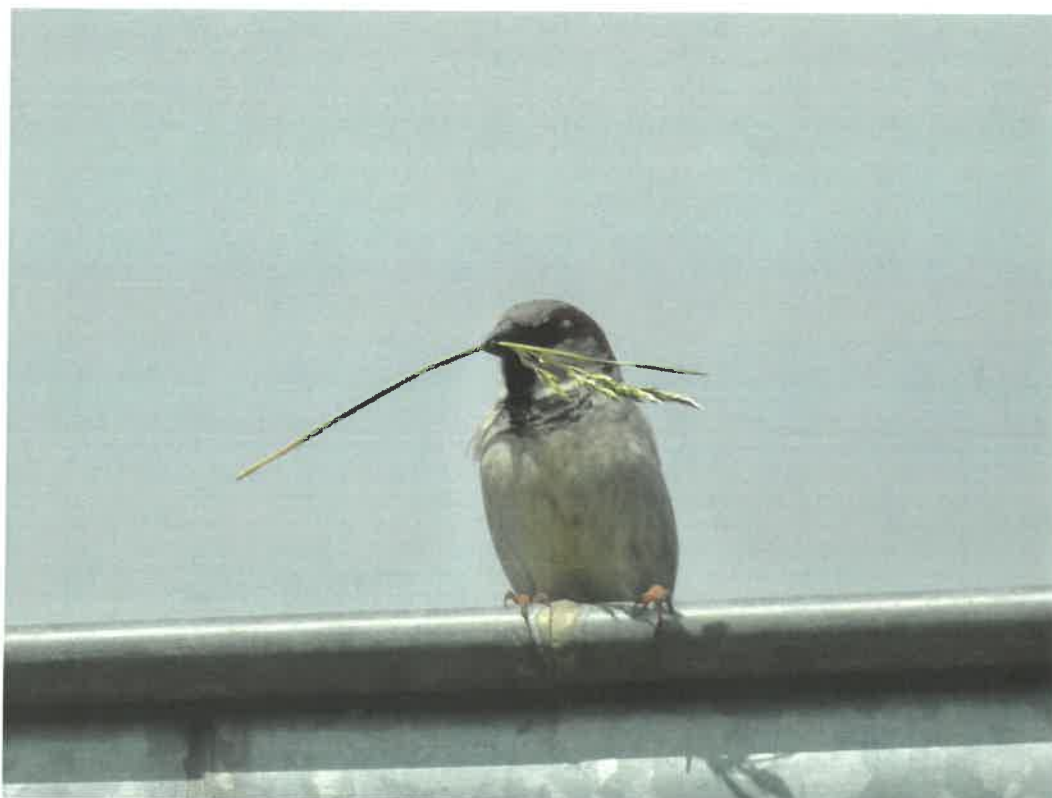
Fot. 8 Wróbel z materiałem gniazdowym.

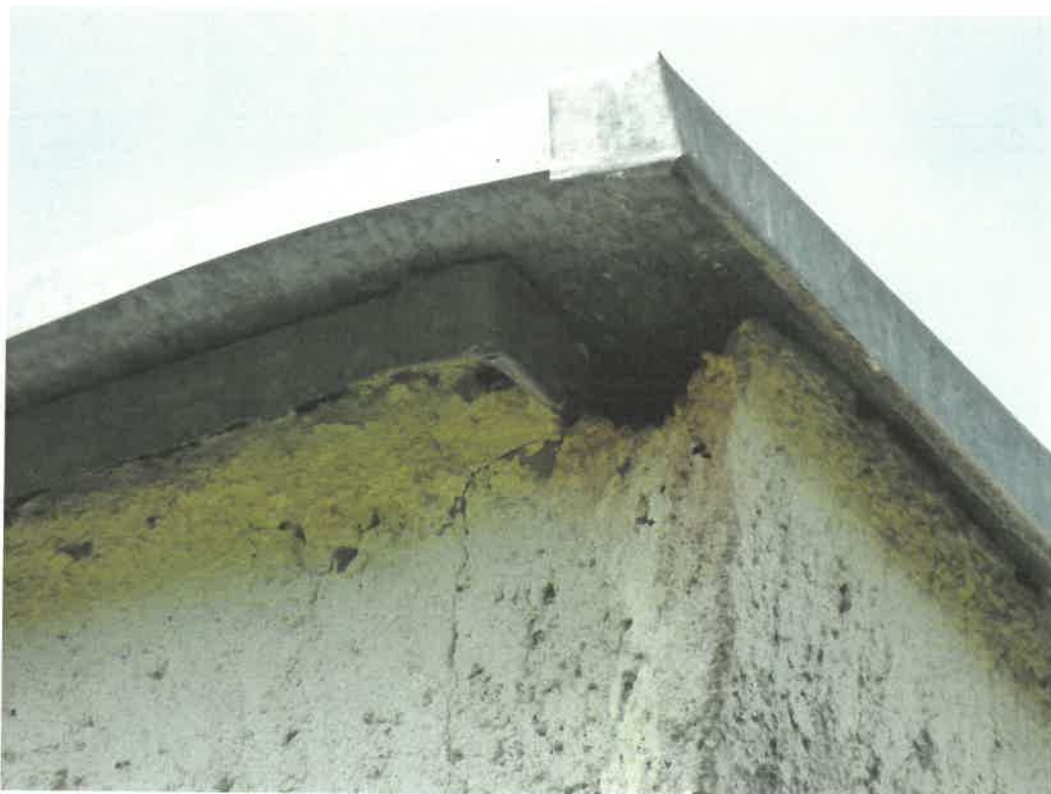
Fot.9 Nisza lęgowa wróbla pod opierzeniem blacharskim w ścianie tylnej.

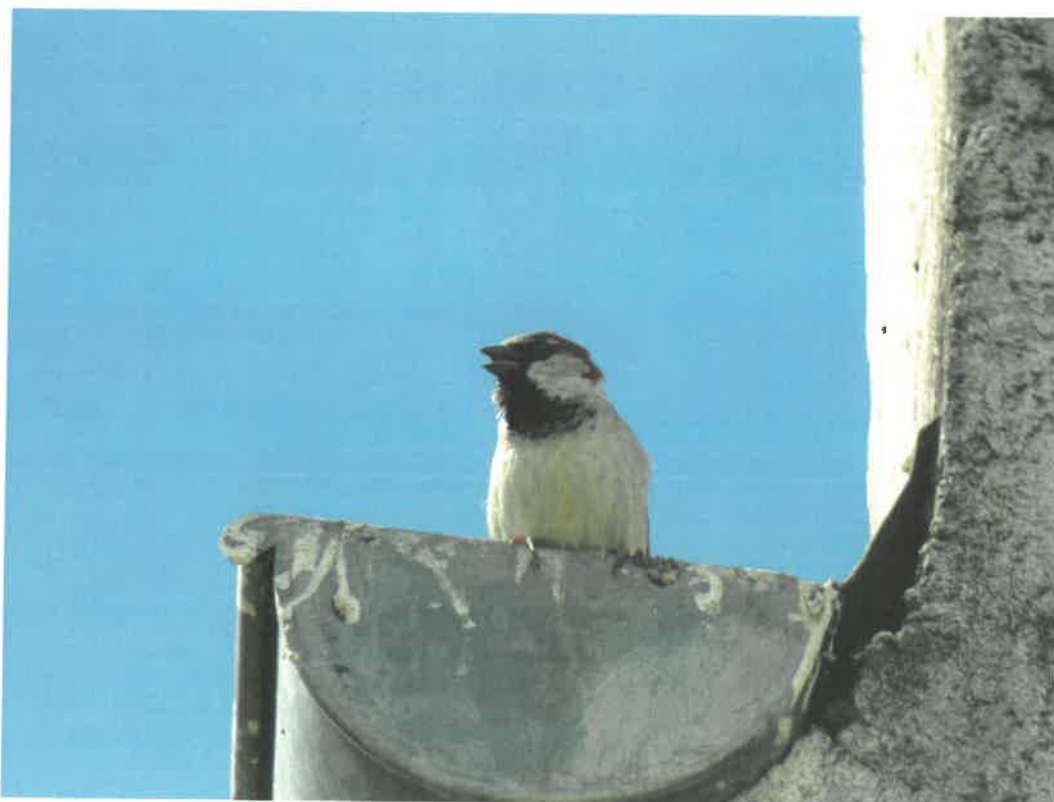
Fot.10 Wróbel przy niszy lęgowej na ścianie tylnej.

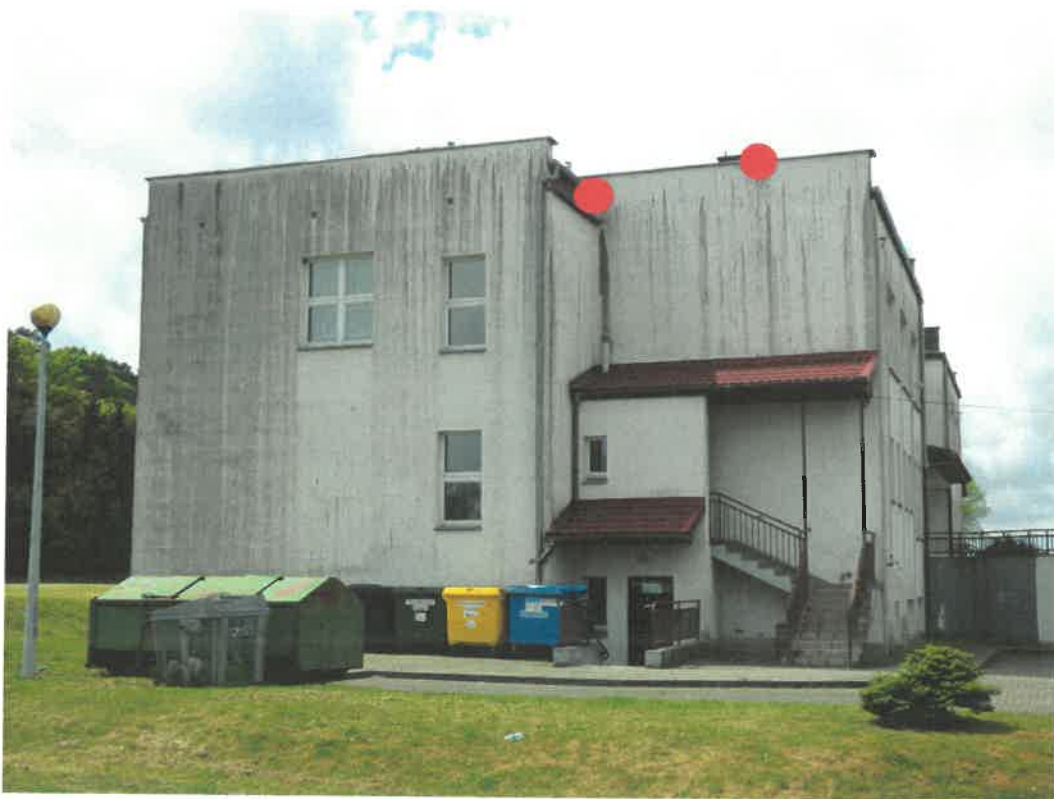
Fot. 11 Ściana boczna (wschodnia) z zaznaczonymi niszami lęgowymi ptaków.

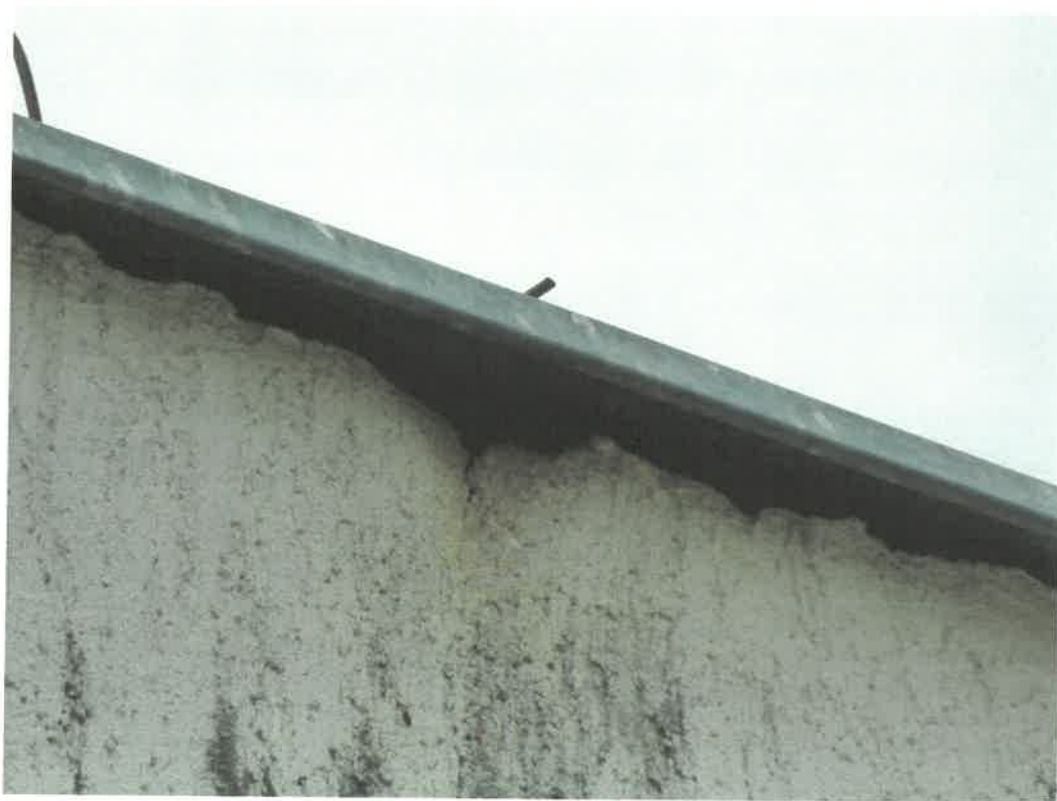
Fot.12 Nisza lęgowa wróbla na ścianie bocznej.

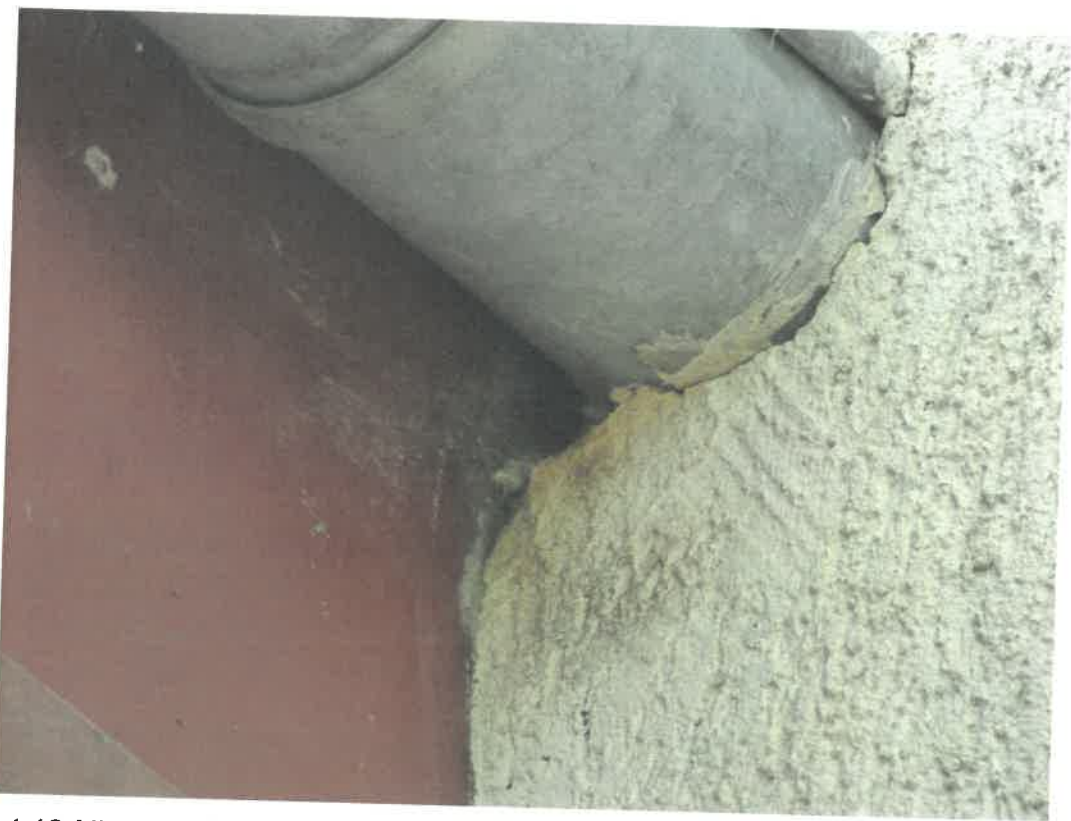
Fot.13 Nisza lęgowa wróbla na ścianie bocznej.

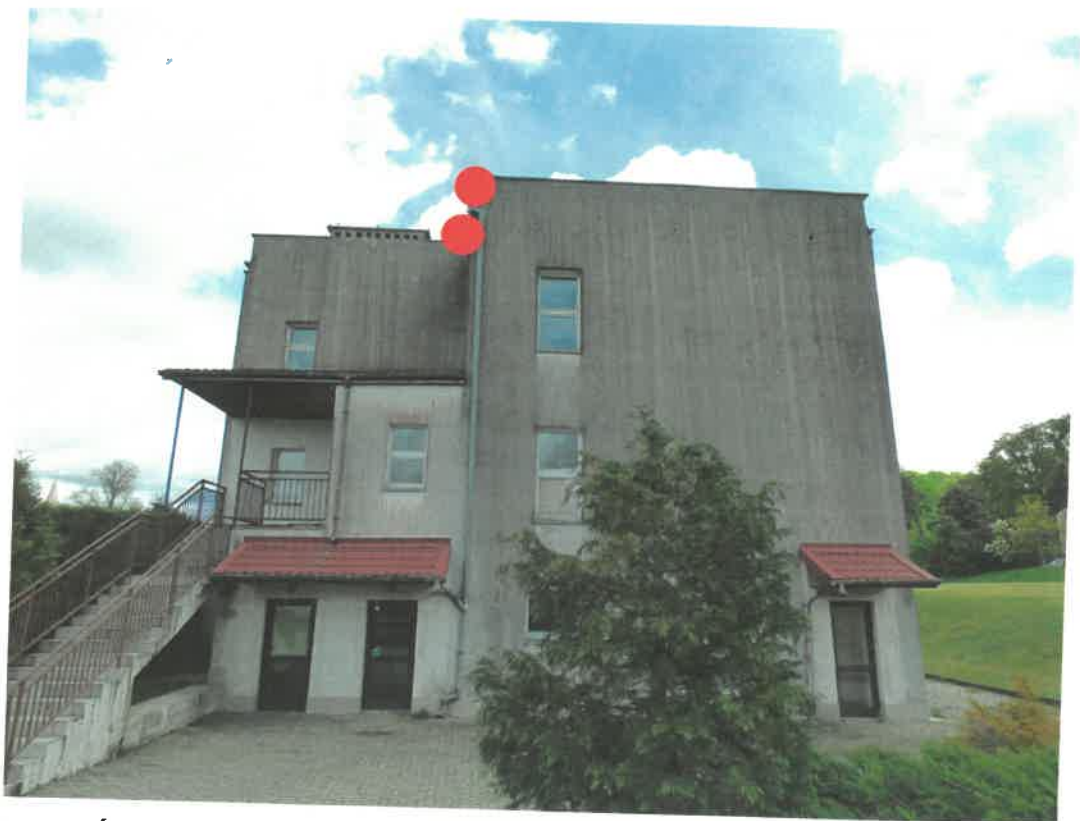
Fot.14 Ściana boczna (zachodnia) z zaznaczonymi niszami lęgowymi ptaków.

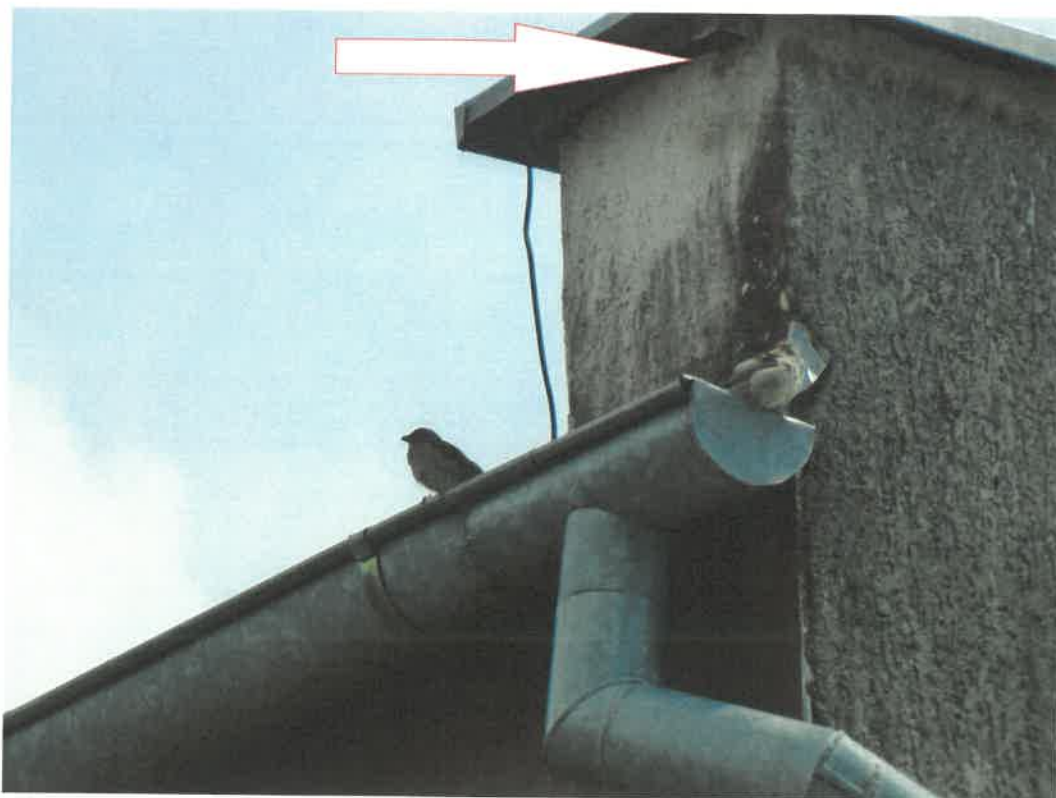
Fot.15 Wróble przy niszy lęgowej na ścianie szczytowej (zachodniej).

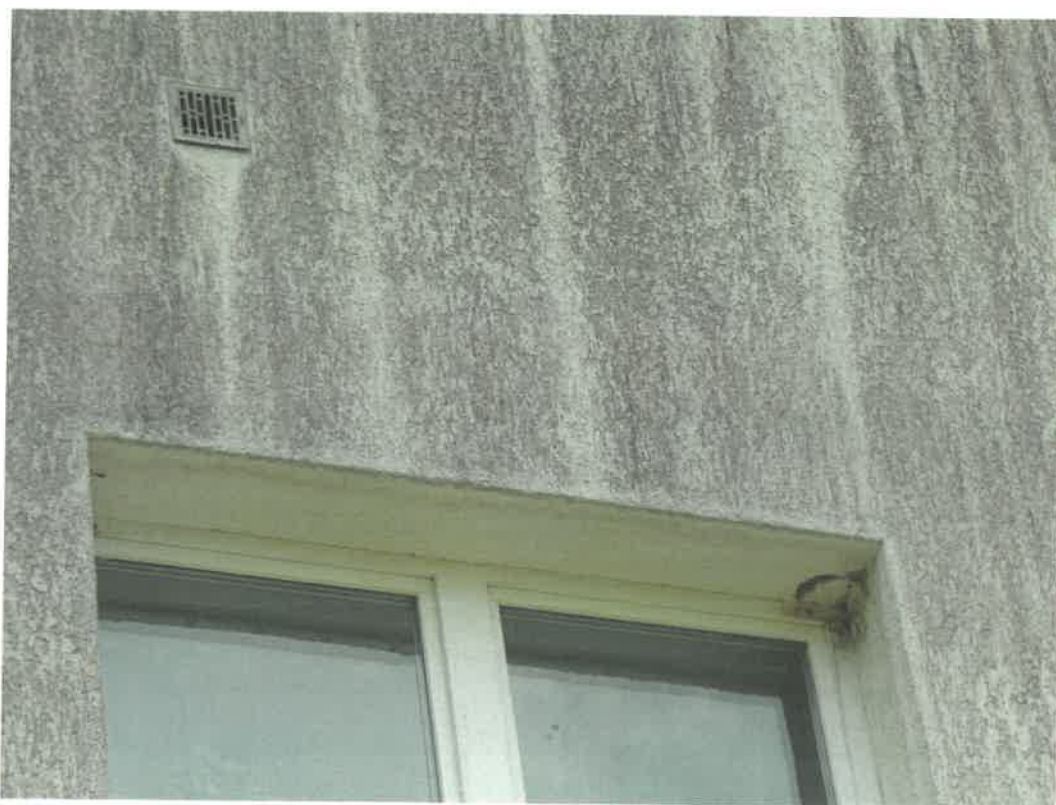
W narożnikach okien ujawniono także pozostałości po gniazdach oknówek, nie zlokalizowano jednak żadnych gniazd (fot. 16).

Nie wykryto żadnej niszy, która mogłaby stanowić zajętą niszę innych chronionych gatunków, w tym także nietoperzy *Chiroptera sp.* na terenie budynku. Ujawniono występowanie w narożnikach okien śladów po gniazdowaniu oknówek *Delichon urbicum*, jednakże nie stwierdzono obecności tych ptaków ani ich gniazd.

Fot.16 Ślady po gniazdowaniu oknówek w narożnikach okien.
